**ZUSTANDSPROTOKOLL****Nr. 1**

Objekt: Bauobjekt  
Beispielstrasse  
1001 Neubringen

Grund der Aufnahme: Neubau Bauobjekt  
1001 Neubringen  
Gemeinde Neubringen

Ort, Datum: Neubringen, 31.12.2008

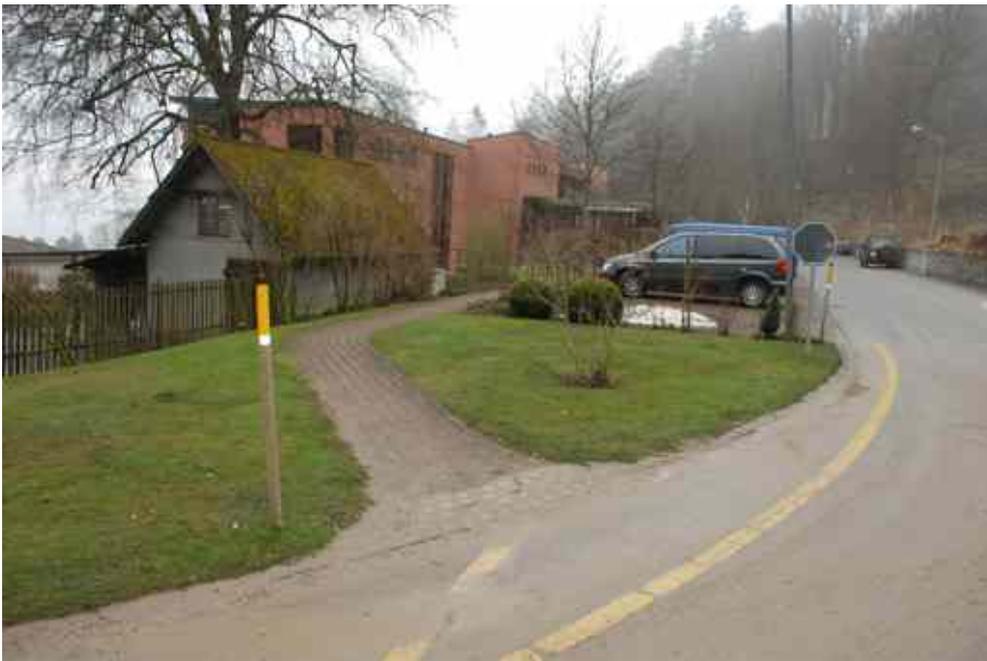
Ansicht Zufahrt Foto Nr. 1

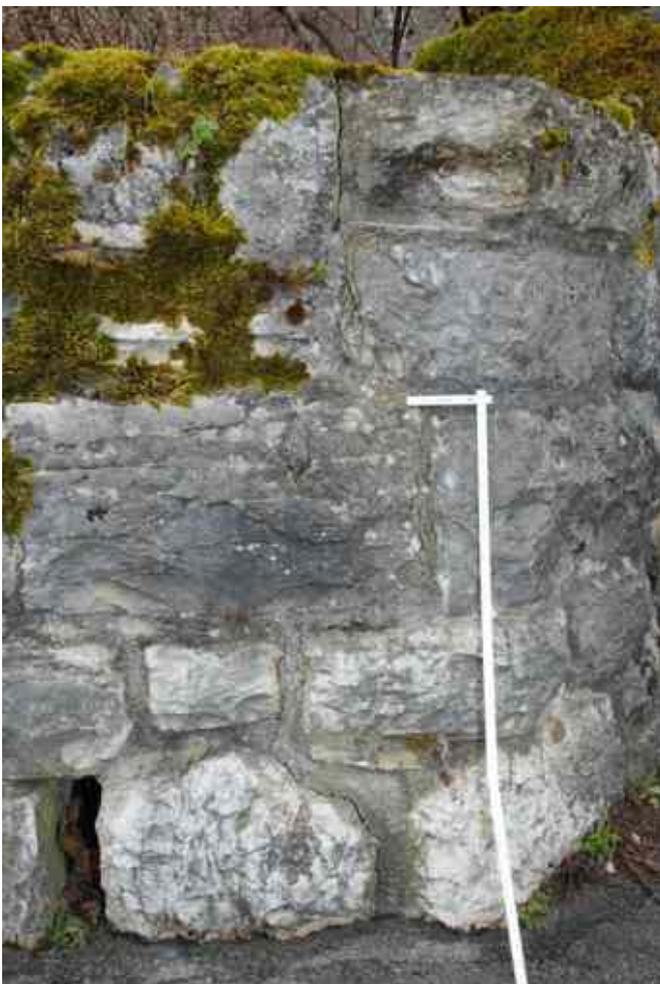
Foto Nr. 2

Mauerecke Zufahrtstrasse Ansicht Foto Nr. 2, Detail Foto Nr. 3

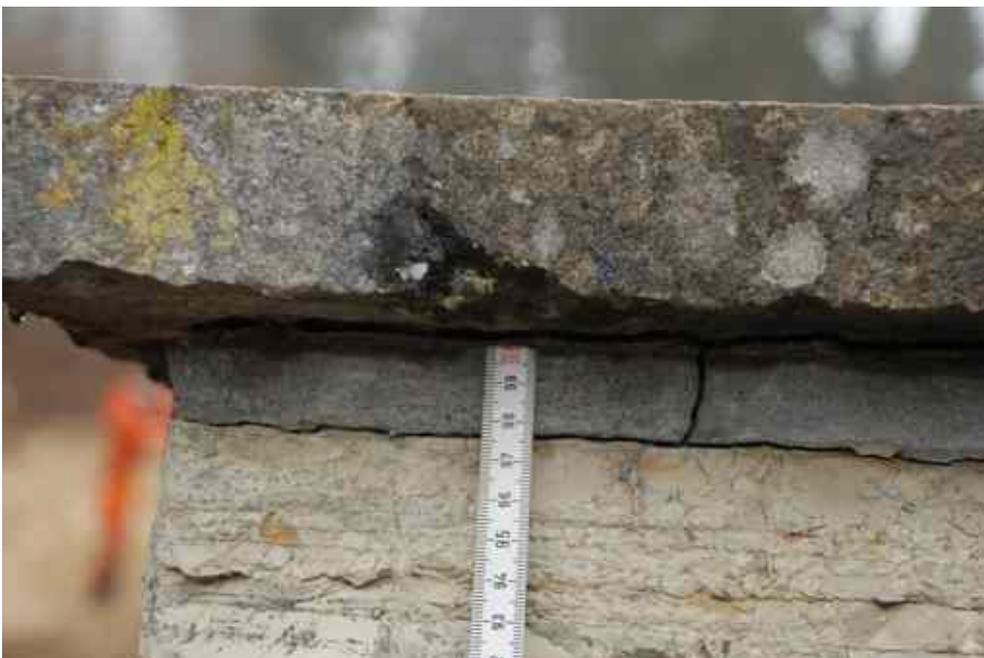
Abdeckplatte auf Pfosten lose Foto Nr. 4

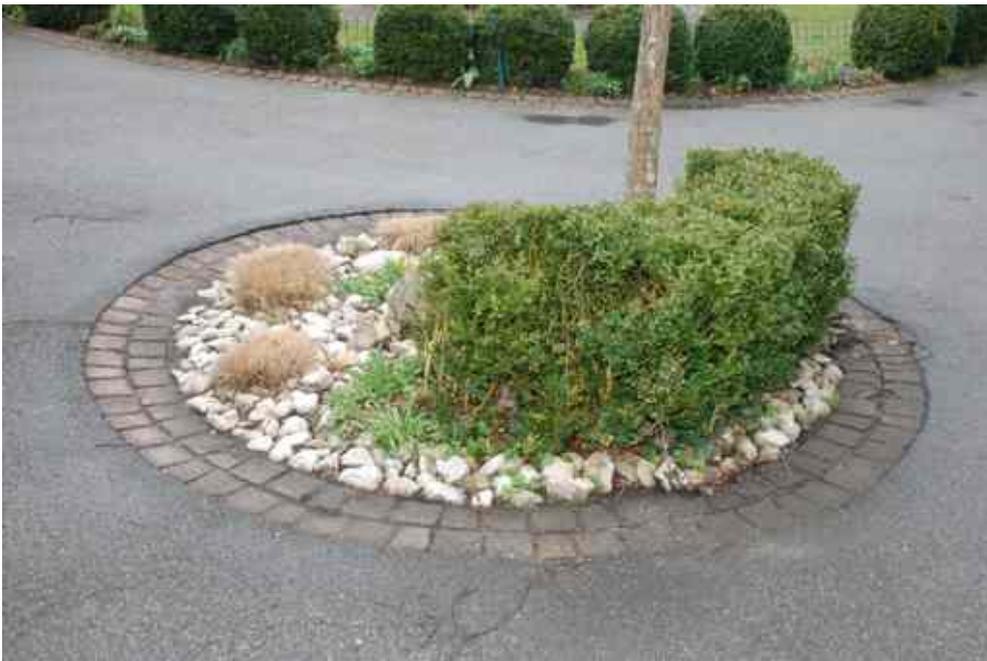
Ansicht Baumeinfassung Vorfahrt Gebäude Foto Nr. 5

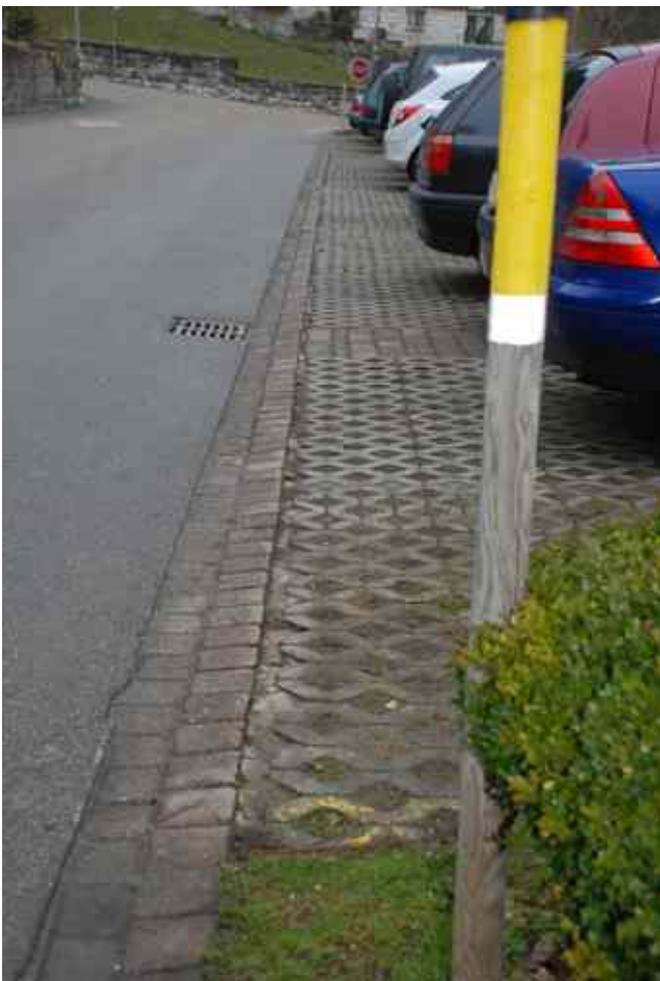
Foto Nr. 6

Ansicht Parkplätze Wasserrinne an Rasengittersteinen Foto Nr. 6, Detail Höhenversatz Foto Nr. 7

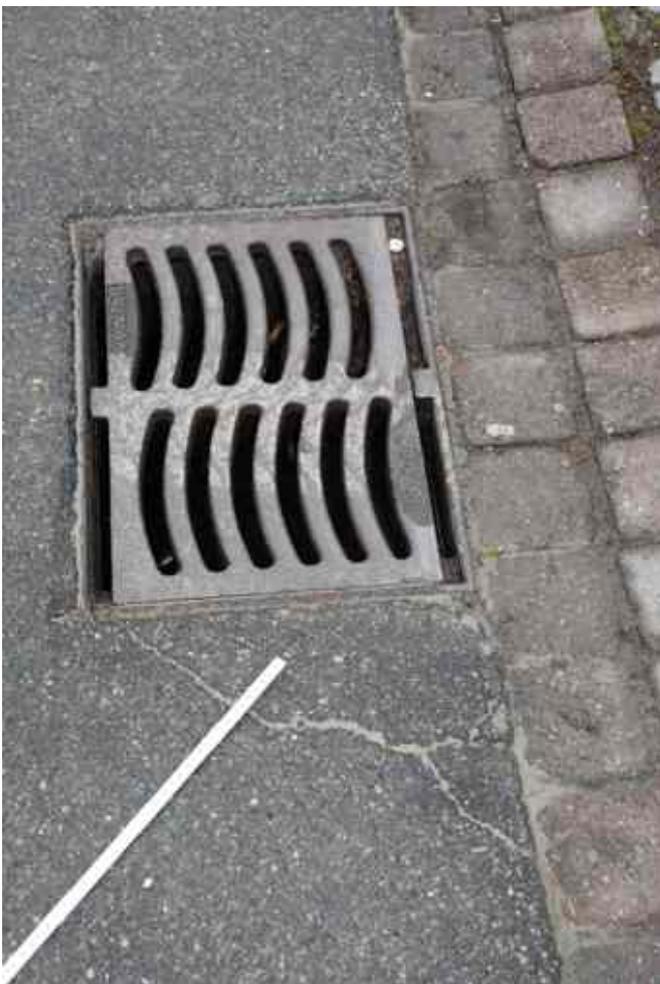
Einlaufschachtdeckel mit Asphaltbelag Foto Nr. 8

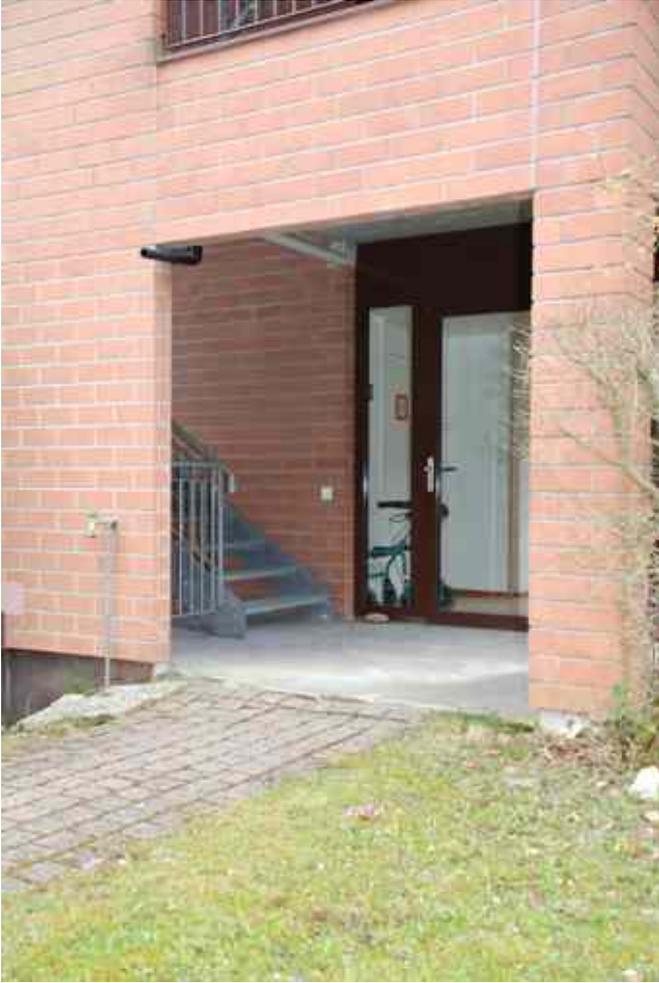
Foto Nr. 9

Ansicht Zugang Ostseite Foto Nr. 9. Verbundsteine mit Absenkungen.

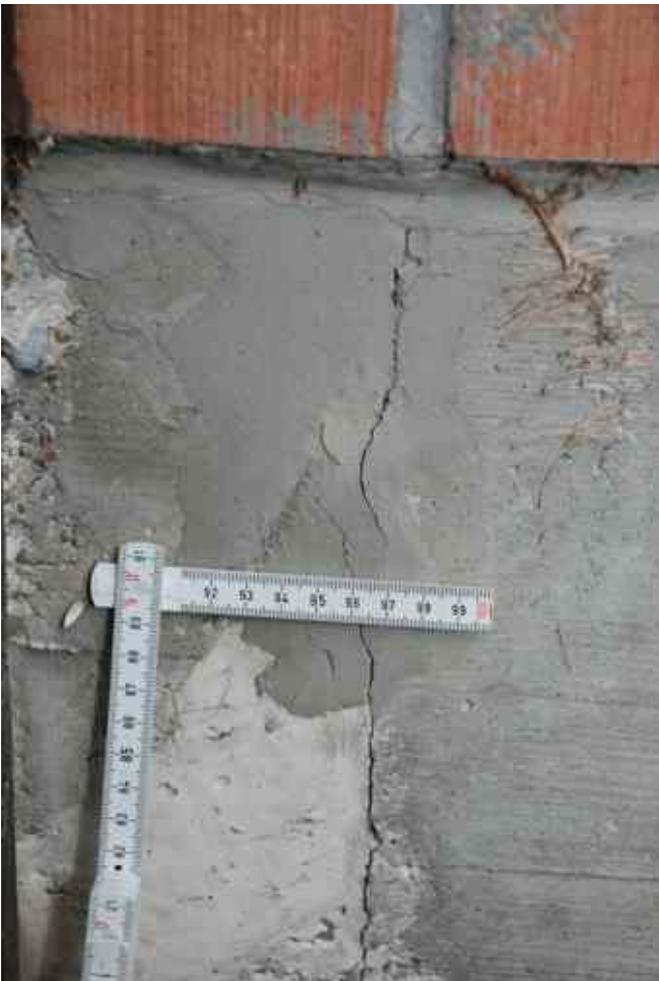
Gebäudesockel 2m von Eingang Ost nach rechts senkrechter Riss Foto Nr. 10

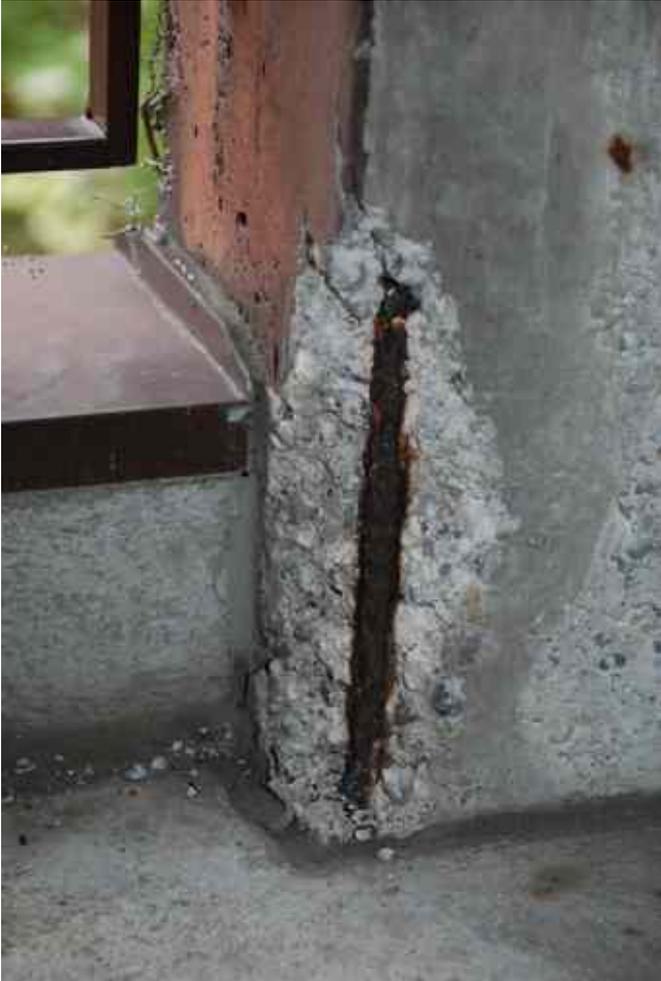
Betonbord auf der rechten Seite bei Geländer Anlieferung Foto Nr. 11
