## Denkmäler 10.02

# Bern, Beatrice von Wattenwyl-Haus Sanierung Dachbereich, Innenhof Keller und Interieur

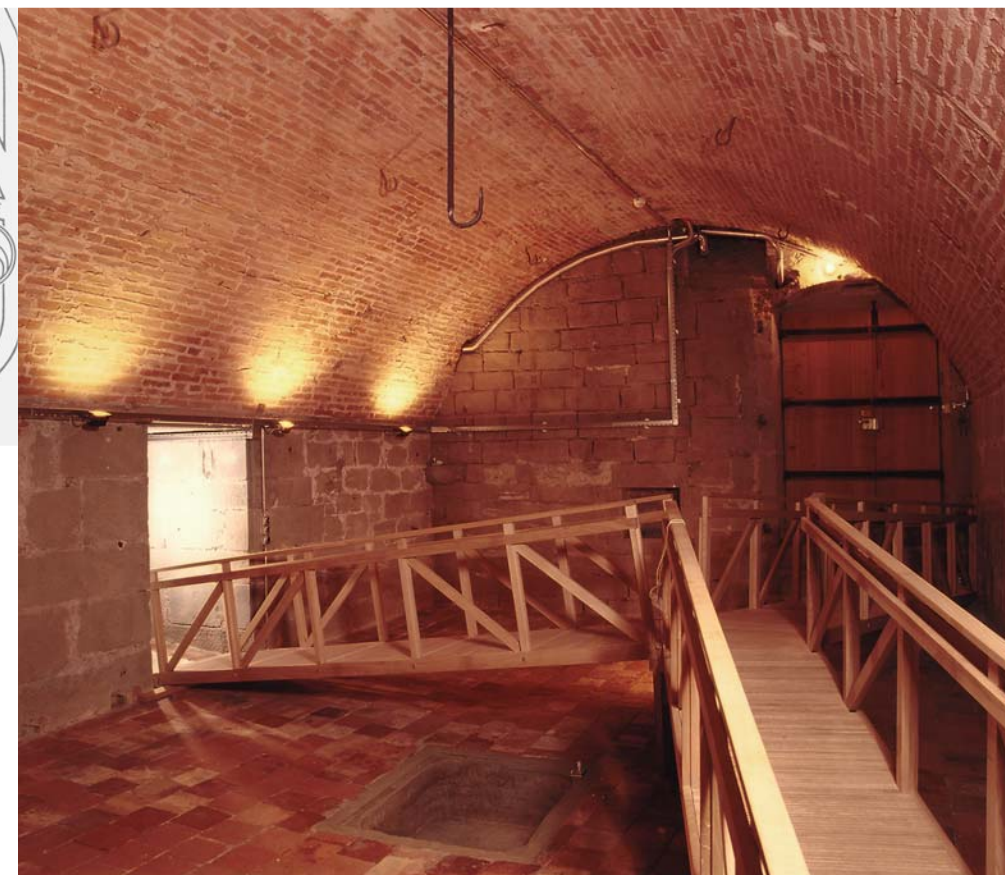
Steg im Gewölbekeller Ost

Die Nutzung wurde der Bedeutung des Kulturgutes angepasst. Der Raum ist über den Steg begehbar, um weiterer Abnutzung entgegen zu wirken.

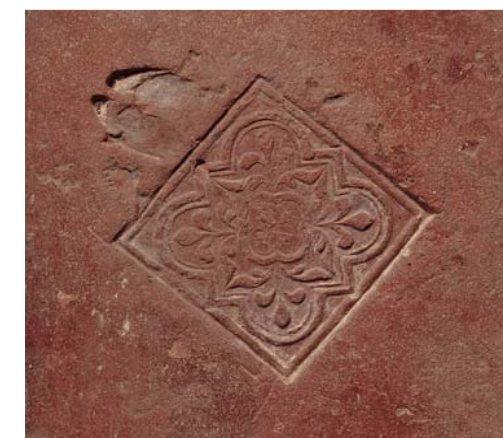
Der auf das 14. Jahrhundert datierte Tonplattenboden im Gewölbekeller ist ein Unikum in Bern und wurde unter Aufsicht des Expert-Center für Denkmalpflege der ETH-Z konserviert. Die Quadrattfliesen zeigten unterschiedliche Schadenbilder auf. Einerseits spielt die Qualität der Platten eine Rolle, andererseits trägt die Lage im Raum zu Schäden bei. Nässe und Temperaturschwankungen erwirkten einen erhöhten Salzgehalt der zu sichtbaren Schäden geführt hat.

Tonplatte mit Stempel

Die 38 mit Stempel verzierten Fliesen wurden z.T. gefestigt. Ausblühungen und Krusten entfernte der Restaurator mechanisch und trocken. Da die Beschaffenheit der Platten unterschiedlich ist, erfolgte die Konservierung dementsprechend unterschiedlich. Heute wird der Temperaturhaushalt laufend überwacht.

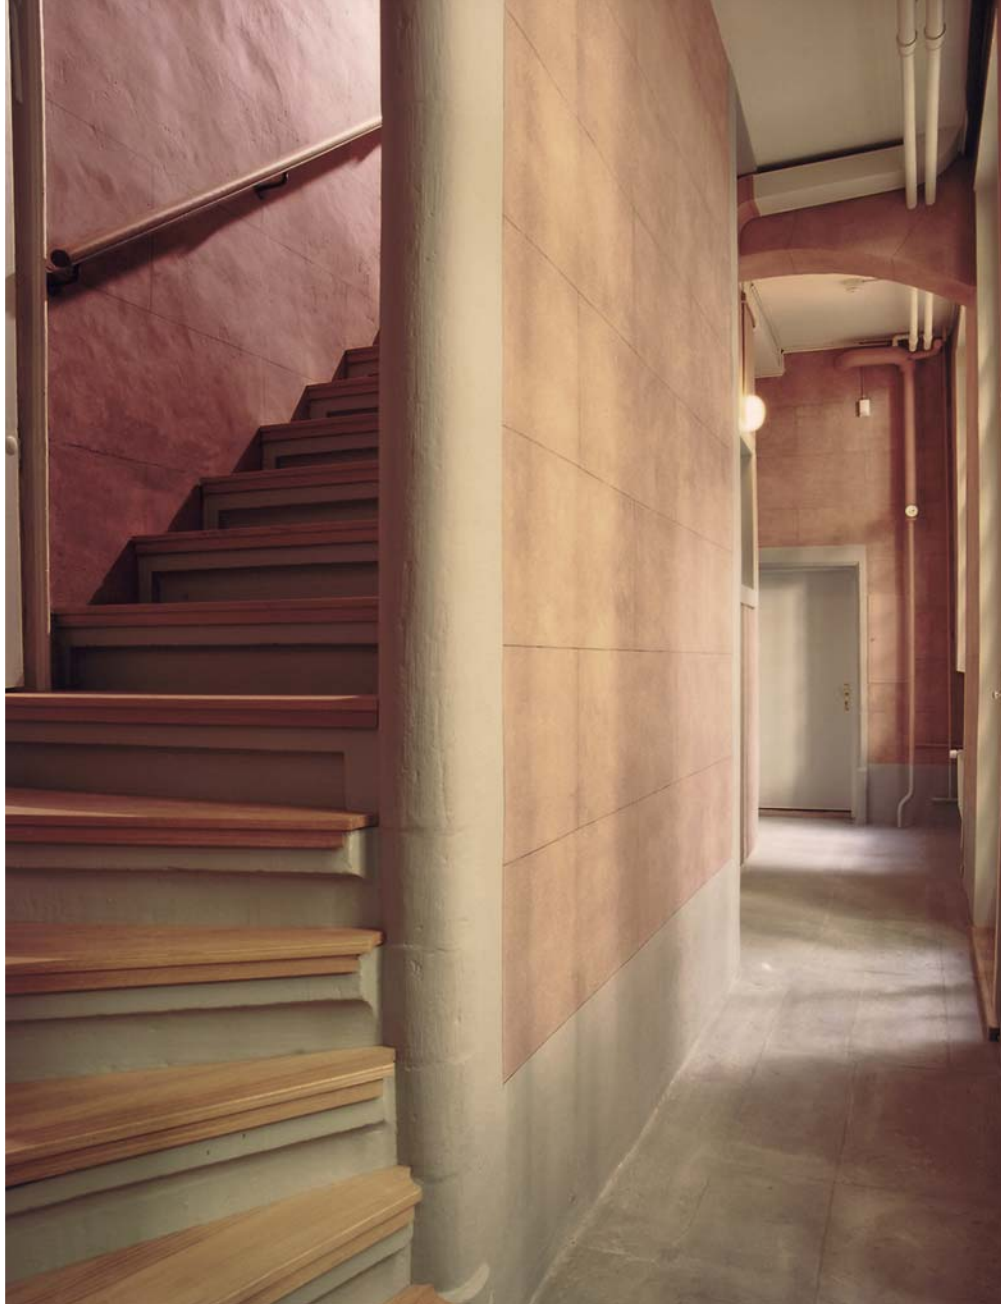
Das Nebentreppenhaus ermöglicht den Zugang von der Junkerngasse her und wurde vornehmlich von Angestellten genutzt. Auch in diesem Bereich führte Feuchtigkeit zu Schäden. Durch die Restaurierung wurde ein Zeitdokument erhalten, das vorhandene Farbigeit vergangener Zeit dokumentiert. Untersuchungen ergaben, dass unter diversen Farbanstrichen eine rote und gelbe Steinquadermalerei, vermutlich in Kaseintechnik gehalten, zeigt. Die Befunde wurden auf Schichtblätter

dokumentiert. Die Dekorationsmalerei ergänzte der Restaurator mit einer Lasur auf den roten Farbton und den gelblichen Grundfarbton.

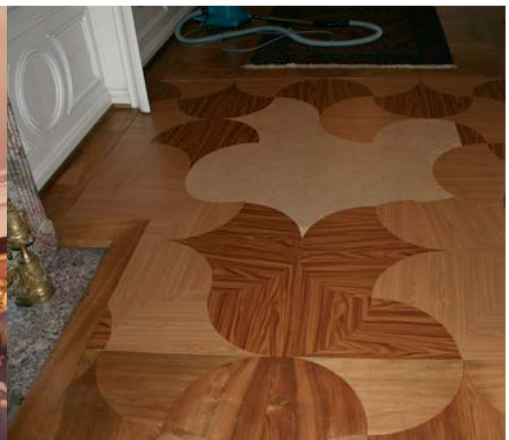
«Holzfurnier» als Parkettboden
